Kubbe-i Hadrâ'nın Karamanoğlu Döneminden Günümüze Değişen Çinileri

NACİ BAKIRCI

Tiles of the Kubbe-i Hadra Changing from Karamanoglu Period

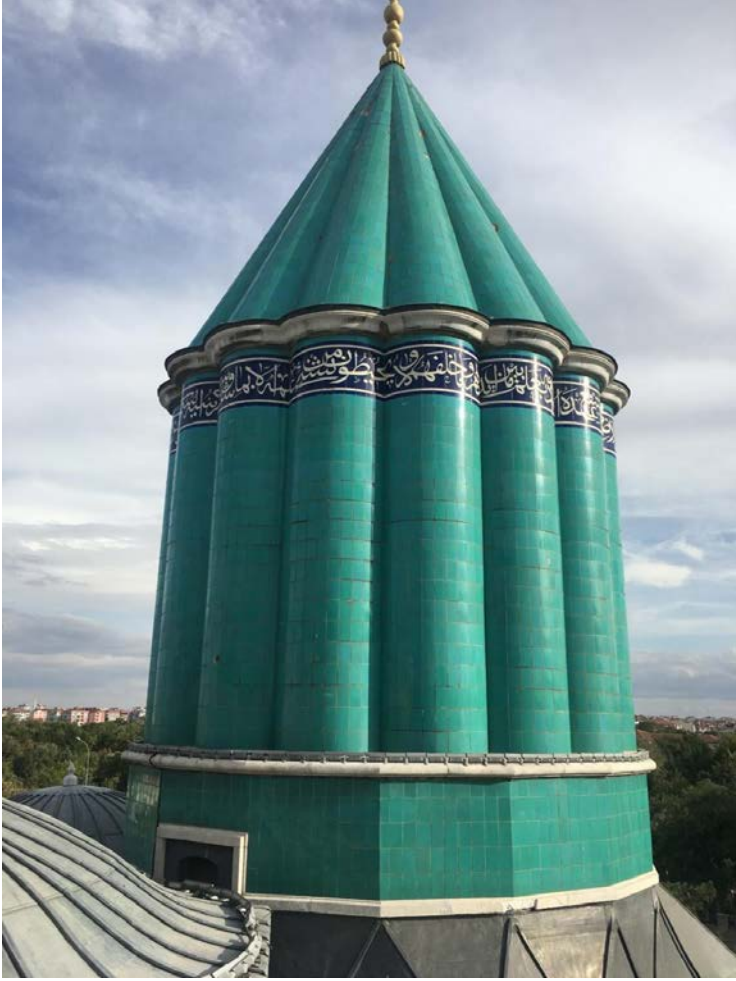
Fotoğraf 1: Mevlâna'nın Türbesi (Karamanođlu döneminde yaptırılmış olan dilimli gövde ve külahın 1964 yılında deđiştirilmiş olan günümüzdeki çinileri)

Günümüzde 1964 yılında yapılmış olan türbe çinilerinde nem ve yerinden düşmeler neticesinde bozulmalar olduđu gözlenmiştir. Çinilerin tekrar yenilenmesi için çalışmalar başlatılmıştır.

Mevlâna Türbesi'nin günümüzdeki çinileri 1964 yılında Kütahya'da yaptırılmıştır. Geçen zaman içerisinde çinilerin sırlarında bozulmalar ve yerlerinden her gün birkaç parçanın düştüğü tespit edilmiştir. Türbenin iç kısmında yer alan kalem işlerini korumak ve türbenin bozulan çinilerinin değiştirilebilmesi için Kültür ve Turizm Bakanlığı tarafından, bir bilim kurulu oluşturulmuştur. Bilim kurulu üyeleri türbede yaptıkları çalışmalardan sonra çinilerin yeniden imal edilmesinin daha doğru olacağını belirtmiş ve bu yönde bir karar almıştır.

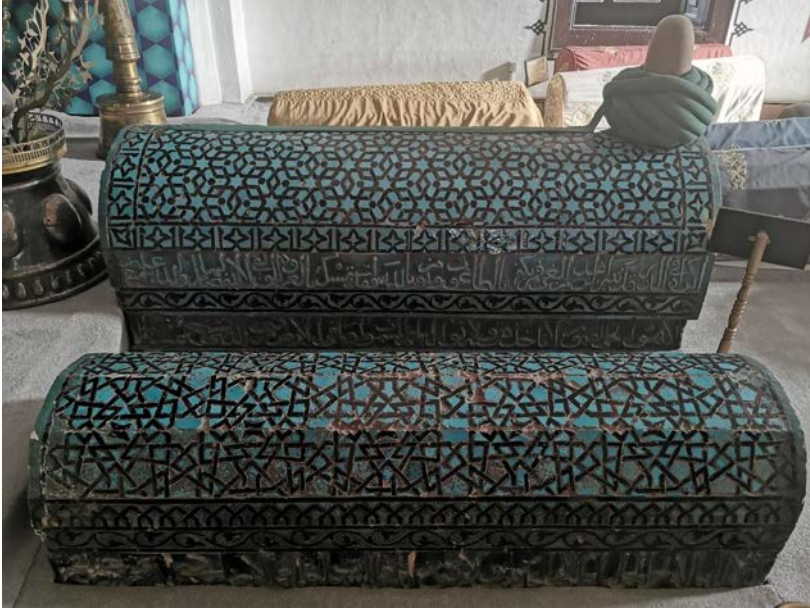
Fotoğraf 2: Mevlâna'nın mezarının batı yönünde yer alan Muzafferiddün Emir Alim Çelebi'nin 1277 tarihli çinili mezar sandukası ile 1283 tarihli Celale Hatun'un çiniden yapılmış mezar sandukası.

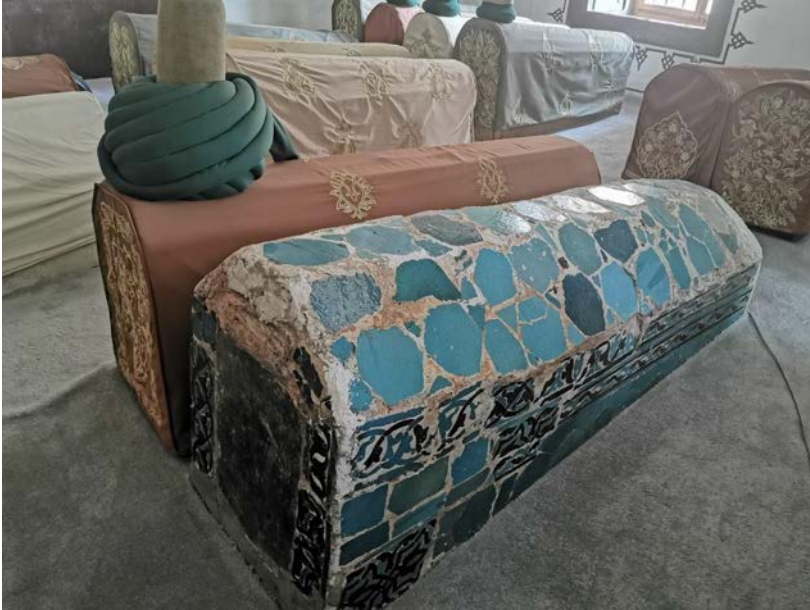
Fotoğraf 3: Mevlâna'nın mezarının doğu yönünde yer alan Sultan Veled'in oğlu Vacid Çelebi'nin 1342 tarihli mezar sandukası.

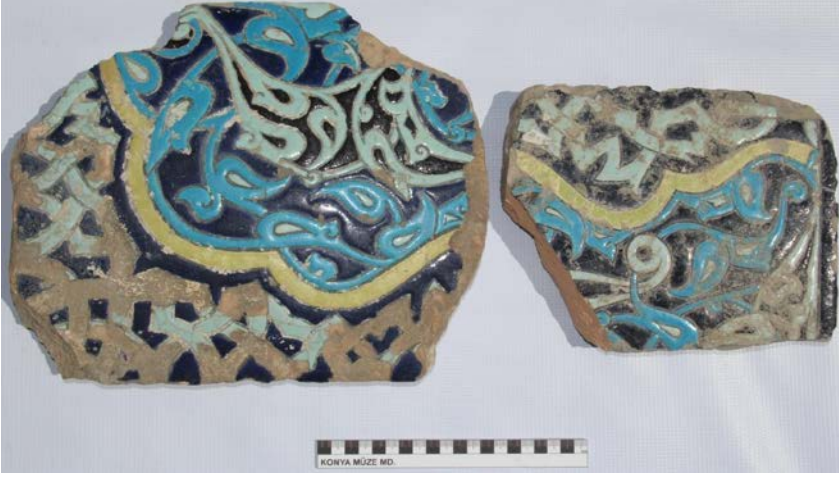
Fotođraf 4: Kubbe-i Hadrâ'nın Mevlâna Müzesi Tarikatçı Bahçesi'nde bulunmuş olan Karamanođlu Dönemi'nde yaptırılmış olan ilk çini örnekleri.

Kubbe-i Hadra'nın 2020 yılında çinilerinin değiştirilmesi planlanırken, Karatay Müzesi'nde bulunan Mevlâna Türbesine ait çini parçalarının hepsi elden geçirilmiş ve bir tasnif çalışması yapılmıştır. Bu çalışmada; türbenin ilk çinileri olduğunu düşündüğümüz, birbirini tamamlayan iki çini parçası tespit edilmiştir. Karamanoğlu dönemi özellikleri gösteren bu çiniler Karatay Müzesi deposunda muhafaza edilmektedir (Fot. 4 - 5). Çini parçalarından birisi 33 x 28 cm diğeri 19 x 25 cm ebatlarında, 4 cm kalınlığındadır. Çiniler kırmızıya yakın sarı hamurlu, renkli sır tekniğinde yapılmış, geometrik geçmeler ile hatayı ve kıvrım dallı rumi motifleriyle bezenmiştir. Rumi motifleri ile yapraklar açık ve koyu mavi, zemin çoğunlukla lacivert, çok azda siyah renklidir.

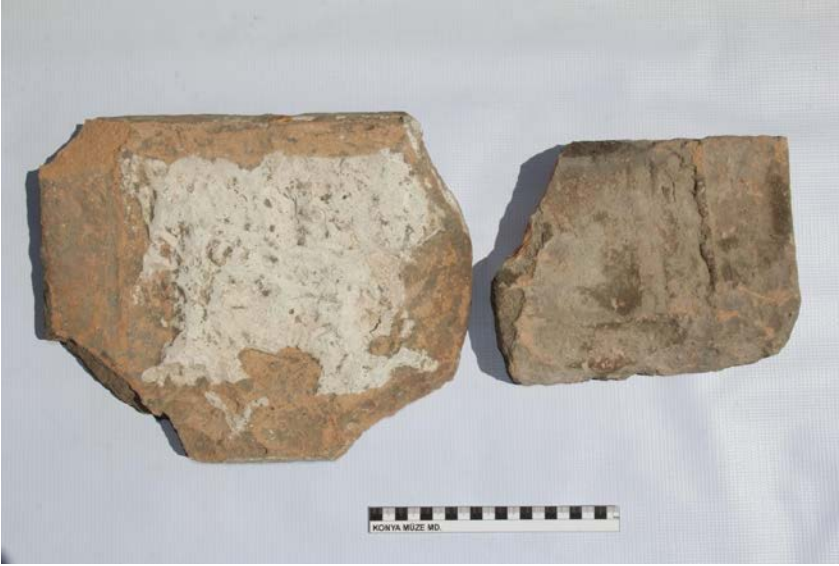
Fotođraf 5: Kubbe-i Hadrâ'nın Mevlâna Müzesi Tarikatçı Bahçesi'nde bulunmuş olan Karamanođlu Dönemi'nde yaptırılmış olan ilk çini örneklerinin sırt kısmından görünen hamuru ile harç kalıntılarından görünüm.

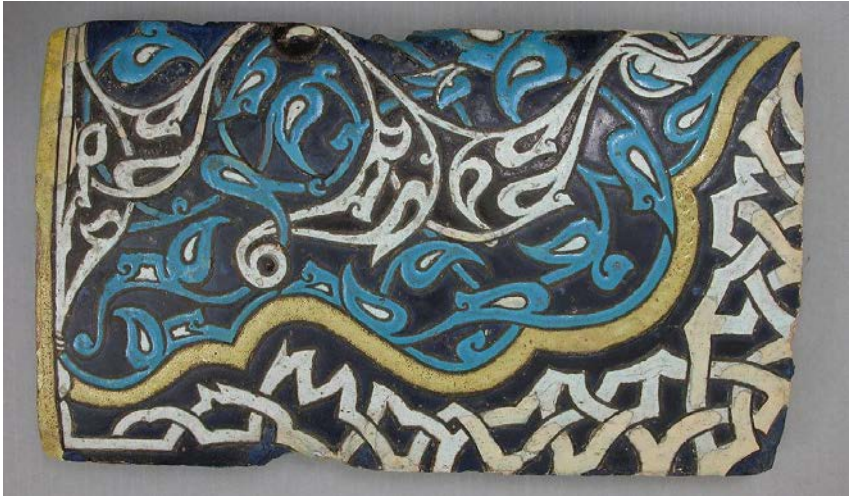
Fotoğraf 7: Kubbe-i Hadra'nın Metropolitan Müzesi'nde bulunan XIV. yy. Karamanoğlu Dönemi'nde yaptırılmış olan ilk çini örneği.

Müzedeki bulunan kavisli çini parçaları Önge'nin makalesinde belirttiği türbenin ilk çini örneklerine benzerlik göstermektedir. Bu çinilerin bir benzeri de Metropolitan Müzesi'nde bulunan, Mevlâna Türbesine ait XIV. yüzyıla tarihlenen çini parçasıdır (Fot. 6 - 7).

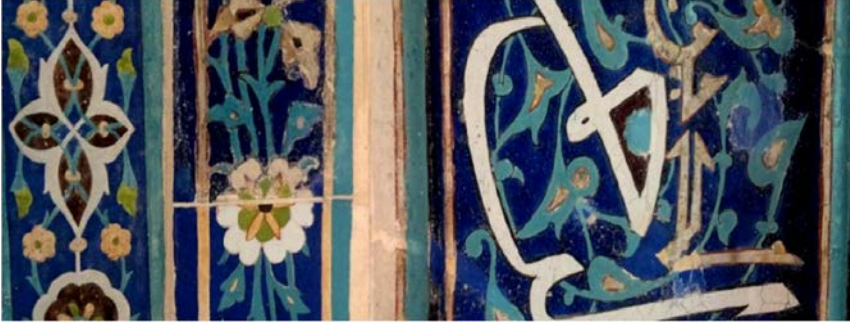
Fotođraf 8: Karaman İbrahim Bey İmaret mihrabı, renkli sır teknikli çini örneđi (Mine Erdem)

Karatay Müzesi'nde bulunan bu iki çini parçası, Karamanoğulları tarafından yaptırılmış olan Karaman İmaret Cami mihrabında yer alan renkli sır tekniğinde yapılmış çinilerle renk ve motif benzerliği göstermektedir (Fot. 8). Ayrıca Beylikler devri eseri olan Bursa Yeşil Cami çinilerinde görülen palmet ve rumi motifleriyle benzerlik göstermektedir (Fot.9). Çini parçalarının kalınlıkları, iç bükey kavisleri, Mevlâna Türbesi'nin dilimli gövdesi ile uyumlu olması, Metropolitan Müzesi'nde bulunan Mevlana Türbesi'ne ait çini ile aynı olmasından dolayı, türbenin ilk çini örnekleri olduğunu rahatça ifade edebiliriz.

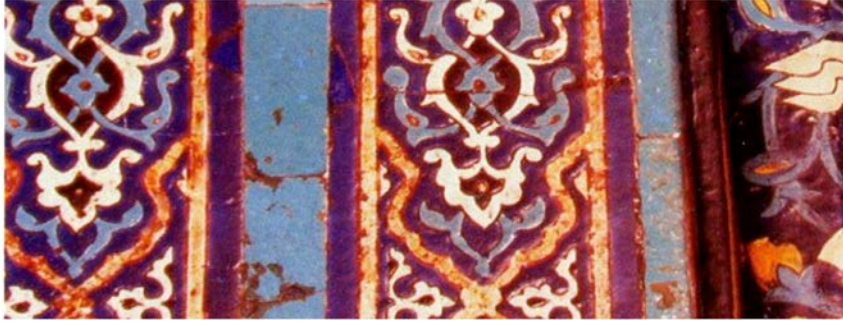
Fotođraf 9: Bursa Yeşil Cami, renkli sır teknikli çini örneđi (Mine Erdem'den)

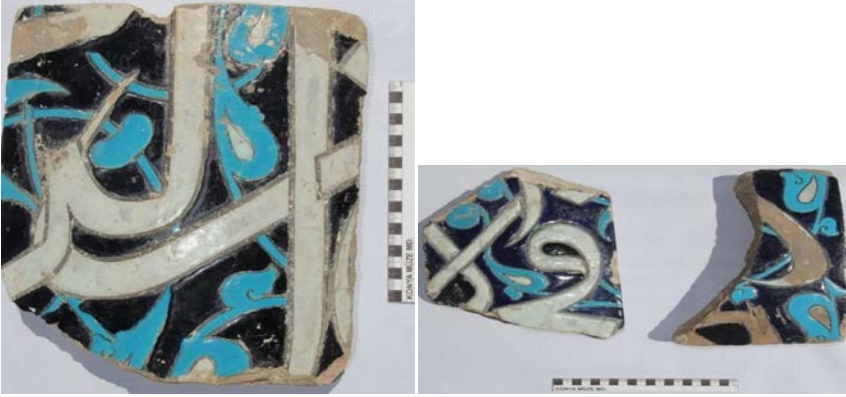
Fotođraf 10-11: Karatay Müzesi'nde bulunan Kubbe-i Hadra'nın İznik'te yapılmış olan türbe çinileri.

Bu onarıma ait olduğunu düşündüğümüz beş adet İznik işi çini parçası, Mevlâna Müzesi Gül Bahçesinde yapılan çalışmada bulunmuştur. 28 x 32.5, 23 x 20 cm arasında değişen ebatlardaki çini parçaları 5 cm kalınlığındadır. Kavisli olan çini parçalarının türbenin gövdesinde bulunan yazı kuşağına aittir. Bu örnekler malzeme ve sırlarından dolayı İznik'te üretilmiş olan çini örnekleri ile benzerlik göstermektedir. Sarı renkli, ince gözenekli hamurdan yapılmış olan çini parçaları, lacivert zeminli olup, beyaz renkli yazı kuşağı, ince kıvrım dallı rumi motiflerle bezenmiştir. Çini parçalarının sülüs hatlı yazıları 3cm kalem genişliğine sahiptir (Fot. 10 - 11).

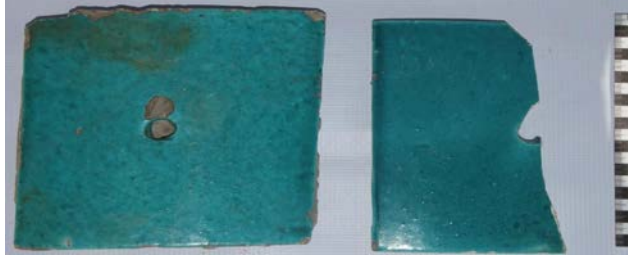
Fotoğraf 12: Tarikatçı Bahçesi'nde bulunmuş olan Kubbe-i Hadra'nın XIX. yy. da Kütahya'da yaptırılmış olan ortası çivi delikli çini örnekleri.

Karatay Müzesi'nde bu onarıma ait mavi renkli sır altı tekniğinde üretilmiş, çivi delik yerleri olan Kütahya imalatı çini örnekleri bulunmaktadır (Fot. 12). Bu çinilerin türbenin gövdesine kalaylı çivilerle döşenmiştir.

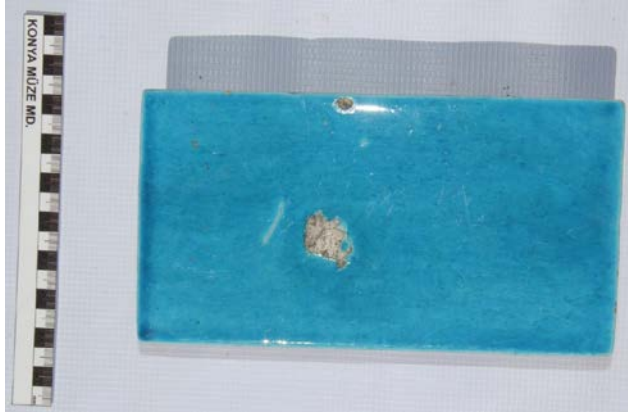
Fotoğraf 13: Tarikatçı Bahçesinde bulunmuş olan Kubbe-i Hadra'nın XIX. yy. da Kütahya'da yaptırılmış olan mavi renkli çini örneği.

1816 yılında değiştirilmiş olan türbenin çinileri, Osmanlı Dönemi'nde dördüncü defa II. Mahmut tarafından 1835 yılında tekrar değiştirilmiştir. Bu onarımda "Türbe üzerinde yer alan alemin onarılıp yaldızlandığını, Kubbe- Hadrâ üzerine ferş olunmak üzere 8000 adet çininin 25 paradan 5000 kuruşa Kütahya'da imal ettirildiğini, İmal edilen çinilerin Konya'ya nakli için katırcıya 30 yevmiye, 70 kuruştan 2100 kuruş, alemin tamiri için de kuyumcuya 1126 kuruş ödendiğini, türbede Mimar Es- Seyyid Mehmet Salih Usta ile Taşçı Hacı Mehmet Emin Usta'nın çalıştığını" Yusuf Küçükdağ'ın yayınlamış olduğu tamir ve inşa defterinden öğreniyoruz.²⁵ Onarıma ait mermerden hazırlanmış olan tamir kitabesi Mevlâna Müzesi'nde 1250 envanter numarasında kayıtlıdır. Yusuf Küçükdağ tarafından okunan yuvarlak formulu kitabenin ortasında "II. Mahmut'un tuğrası ile Adlî mahlası bulunmaktadır. Kitabenin kenarlarında Amele taşçı el-Hac Mehmet Emin efkaru'l-vera, ikinci satırda İsm-i Mimar Salih me'mur-ı bina-yı Kubbe-i Hadra" yazılıdır. Kütahya'da Hacı Mehmet Emin Usta tarafından imal edilmiş olan çiniler sıratlı tekniğinde koyu yeşil renklidir. 12 x 23 cm ebatlarında, 1,5cm kalınlığındaki çiniler türbe gövdesine yatay vaziyette döşenmiştir. Bu onarıma ait çini örnekleri Karatay Müzesi'nde bulunmaktadır (Fot. 13).

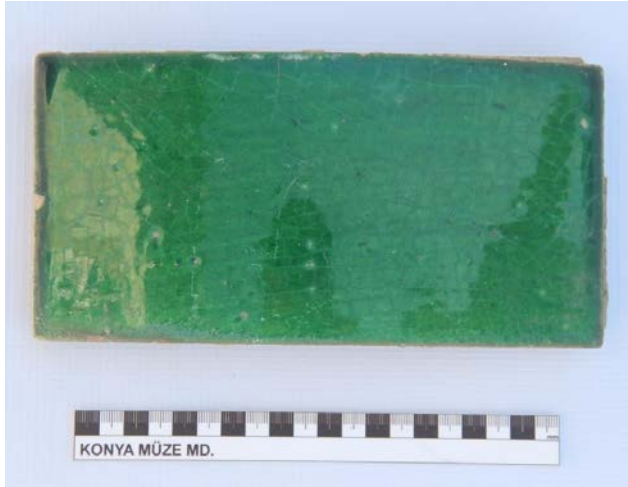
Fotoğraf 14: 1912 yılında Sultan Reşad tarafından Kütahya'da yaptırılan çini.

Sultan Reşad döneminde 1912 yılında Türbe'nin çinileri Kütahya'da imal ettirilmiş çinilerle beşinci defa değiştirilmiştir. Şahabettin Uzluk, 1912 yılında gerçekleştirilen onarıma şahit olduğunu, çinilerin iyi fırınlanmamış oldukları için sıralarının kısa zamanda bozulduğunu belirtmiştir.²⁶ Yılmaz Önge de; Veled Çelebi'nin düştüğü kayıtlara göre çinilerin altın yaldızlı yapıldığını ifade etmiştir.²⁷ Karatay Müzesi'nde bu onarıma ait yeşil sırlı çinilerin üzerinde yer yer altın yaldız izleri görülmektedir (Fot. 14).

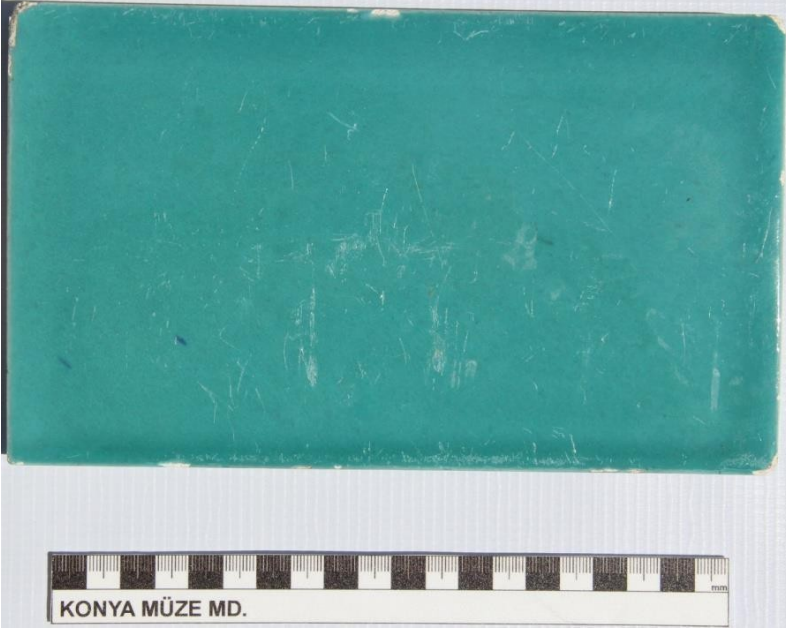
Fotođraf 15: Türbenin 1964 yılında Kütahya'da yaptırılmış çini örneđi.

Türbenin çinileri 1964 yılında Eski Eserler ve Müzeler Genel Müdürlüğü tarafından tekrar deđiştirilmiştir. Kütahya Metin Çini Fabrikası'nda türbenin kasnağında kullanılmak üzere 850 adet düz, gövde ve külah kısmı için 5879 adet bombeli, yazı kuşağının alt ve üst kısmı için 374 adet, yazı kuşađı için 192 adet, külah ve yan kesme için 1080 adet olmak üzere toplam 8375 adet çini yaptırılmıştır.

Çinilerin geçmişte kısa süre içinde dökülmüş olmasından dolayı bu onarımda türbenin dilimli gövdesi, 600 torba çimento kullanılarak 10 cm genişliğinde demirli beton kuşakla çevrilmiş bunun üzerine çiniler çimento harçla döşenmiştir. Bu onarımda çiniler beyaz hamurlu, yeşile yakın turkuaz renkli, 13,5 x 22 ebadında 2 cm. kalınlığında ürettirilerek, türbe gövdesine boyuna olarak döşettirilmiştir. Onarıma ait fazla çiniler Konya Etnografya Müzesinde sandıklar içerisinde muhafaza edilmektedir (Fot. 15). Müze arşivinde türbe gövdesinin üst kısmında yer alan Ayetü-l Kürsi yazı kuşağının aydıniger üzerine hazırlanmış yazı örneđi de bulunmaktadır.
