AFGANİSTAN – BELH KASABASINDAKİ MUHAMMED BAHAEDDİN VELED MEDRESESİ KAZISI

*Mehmet Akif Işık**

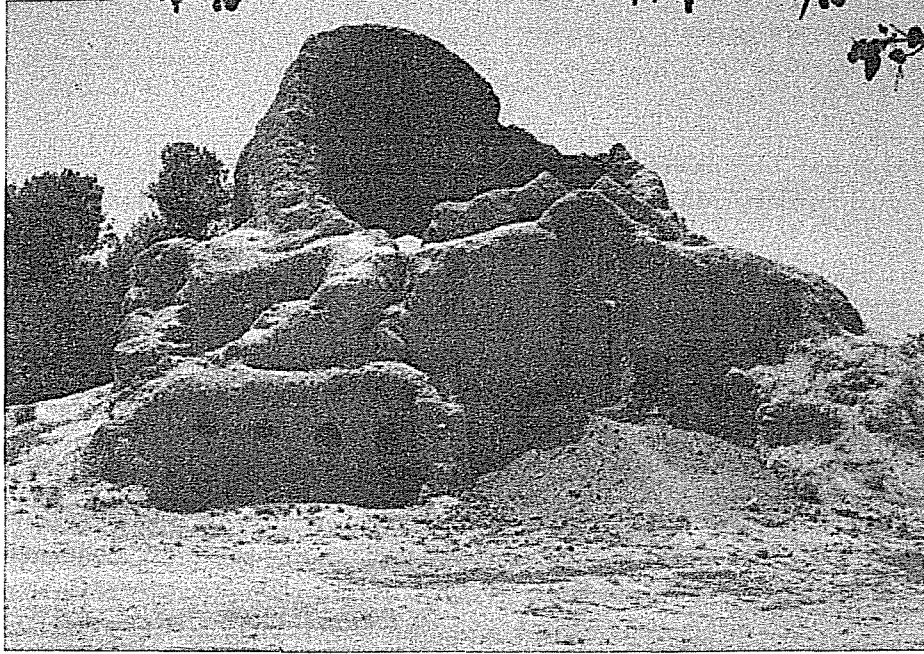
Resim 1: Muhammed Bahaeddin Veled Medresesi Kalıntısı

Kerpiç ve saman karışımı sıva ile yapılmış olan medrese; gerek Moğol istilası ve gerekse tabiatın etkisiyle yavaş yavaş yıkılmaya başlamış ve günümüze ancak kubbesinin ve iç mekânlarının bir bölümü ulaşabilmiştir (Resim:1).

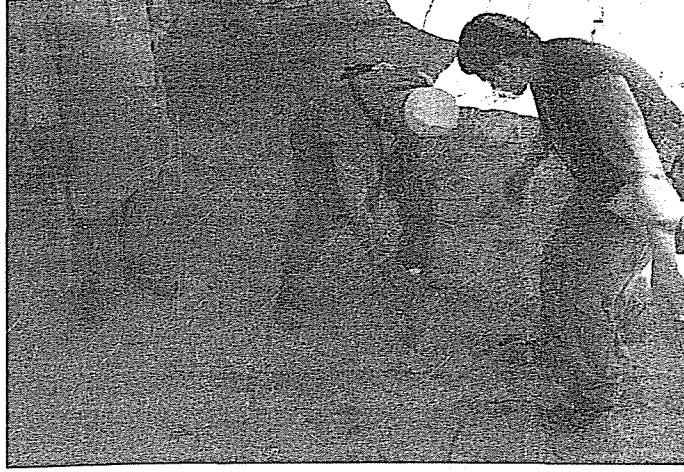
Resim: 3- Kazı yerleri tespit ediliyor.

Kazı öncesi medrese kalıntısını çevresiyle birlikte tetkik ettik. Bu incelemelerimiz sonunda üç noktadan kazıya başlanmasına karar verdik. Kazı yapacağımız yerlere gerekli kazıklar çakılıp ipler çekildikten sonra işçileri üç guruba ayırarak kazıya başladık (Resim: 3, 4).

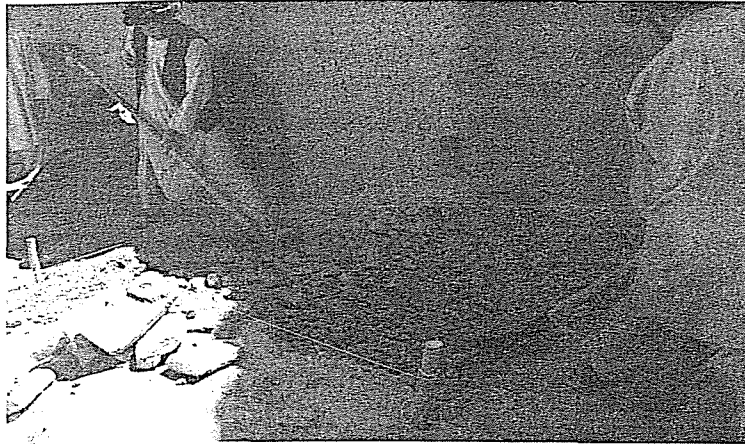
Resim : 4 – Tespit edilen noktalarda kazıya başlama.

Kazı çalışmaları devam ederken medresenin duvar ve kemer kalınlıkları ölçüldü; buna göre; doğu duvarının 120 cm. güney kemerinin 110 cm. batı kemerinin 110 cm. doğu yan duvarının da yine 110 cm. olduğu (sıva dahil) tespit edildi.

İlk gün sonunda batı bölümünde 200 x 240 cm. boyutlarındaki açmada 120 cm derinliğe, güney bölümünde 215 x 525 cm. boyutlarındaki açmada 90 cm. derinliğe, kuzey bölümünde de 100 x 525 cm. boyutlarındaki açmada ise 160 cm. derinliğe inildi. Kuzey bölümünde 160 cm. derinliğe gelindiğinde medrese tabanına ulaşıldı (Resim: 5).

Medresede 25 x 25 (26 x 26) cm. ebadında 4,5 - 5 cm. kalınlığında kare formunda kerpiç ile 10 x 20 x 3,5 cm. ebadında dikdörtgen formunda kerpiç kullanılmış olduğu görüldü.

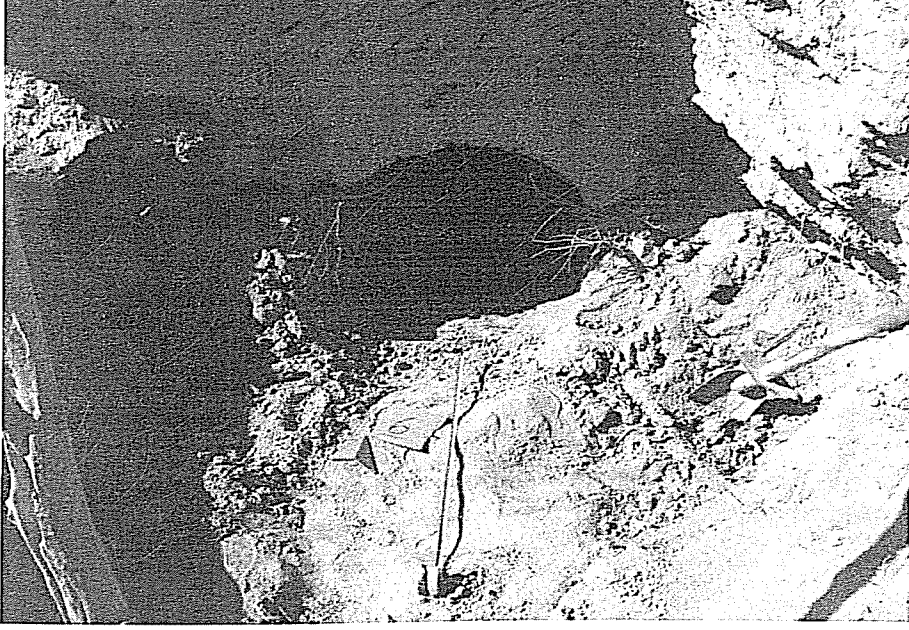
Resim: 6- Medresenin Güney iç tarafında yapılan kazı.

Medresenin güneye bakan duvarında kapı giriş kemeri ortaya çıkartıldı. Ayrıca kapının her iki köşesinde güneydoğu ve güneybatıdaki mekânlara giden koridor şeklinde açıklıklar tespit edilerek boşaltıldı. Bu cephenin dışından da topraklar boşaltılarak aynı mekânların bağlantıları görüldü.

Güney dış cephede yapılan çalışmalar sırasında her üç mekânın trompları ortaya çıkartıldı (Resim: 6,7).

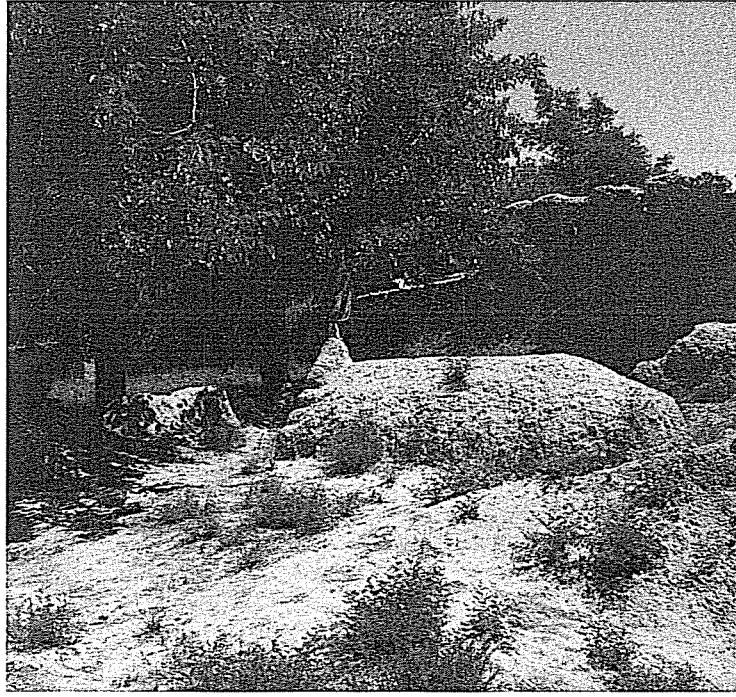
Resim 8- Mevlana'nın dedesi Seyyid Hüseyin Hatibi'nin mezarı.

Medresenin yaklaşık 28 metre kuzeydoğusunda yer alan Mevlana'nın dedesi Seyyid Hüseyin Hatibi'ye ait olduğu ifade olunan türbe-mezar da kazı heyetimizce incelendi. Büyük bir bölümü tabiat şartlarından dolayı yıkılmış ve erimiş olan ve kerpiç bir duvarla çevrili bu mezar-türbe de yine kerpiçle yapılmış olup çamur sıvalıdır (Resim:8). Üzerinin kapalı veya açık olduğu yolunda kesin bir veriye ulaşılamayan bu mezar-türbe de Medresenin restorasyonu sırasında ele alınarak onarılacaktır.

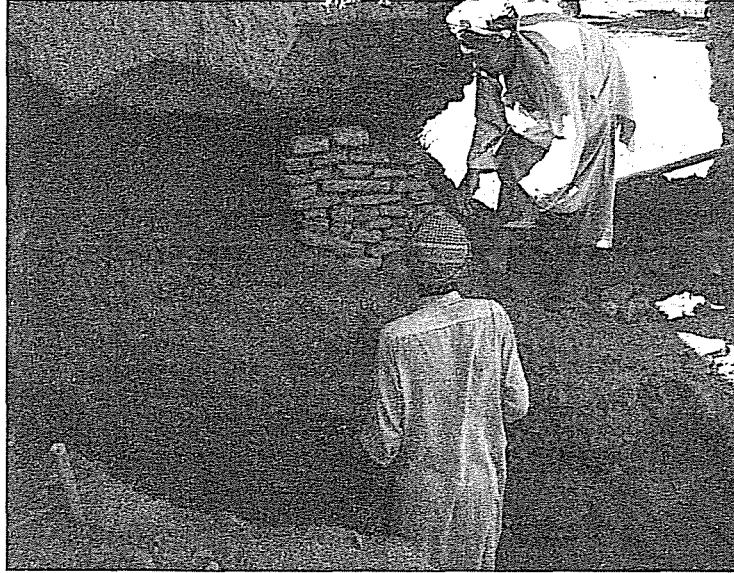
Resim: 10- Medrese duvarlarının tehlike arz eden kısımları kerpiçle desteklendi.

Kazı sonunda ortaya çıkarılan veriler, rölöveye işlenmek üzere uzmanlarına verilmiş, kazı alanı terk edilmeden önce, medresenin kuzey bölümündeki girişin her iki tarafında ve güneydeki ana girişin batısında bulunan bölümlerdeki duvarların zeminle birleştiği yerde meydana gelmiş olan erimenin tehlike yaratabileceği dikkate alınarak kazıdan çıkan kerpiçle örülmek suretiyle boşluklar doldurulmuş (Resim:10) ve tarafımızca açılan kazı çukurları da tehlike arz etmeyecek şekilde kapatılmıştır.
